Bouwkundig keuringsrapport

Straat 1

Zwolle

dd 27 oktober 2004

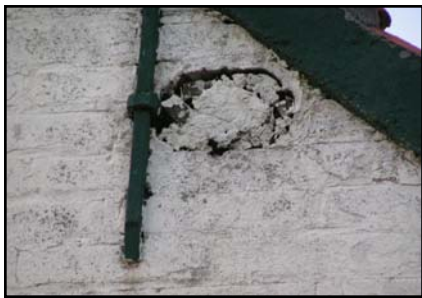
onderslagbalk/gordingfunctie	o	De hoofdliggers ter ondersteuning van de sporen liggen in de halfsteensbuitenmuur en zijn aan de uiteinden verrot moeten vervangen worden.	1	1900

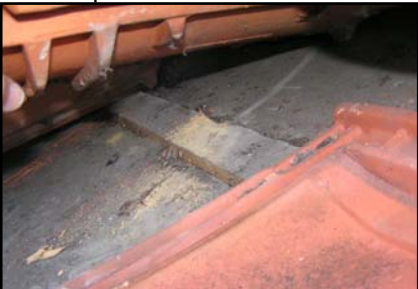
o	Bij 25 % van het dakvlak is geen beschot aanwezig maar oud riet. Het overige dakbeschot bestaat uit asbestcement platen		
0	Het gehele dak is ongeïsoleerd, plaatselijk zijn de nokvorsten van binnen uit te zien, in de aanbouw zijn resten van vogelnesten aanwezig. Dak isoleren d.m.v. nieuw dakbeschot.	1	6000
0	zijn niet aanwezig.

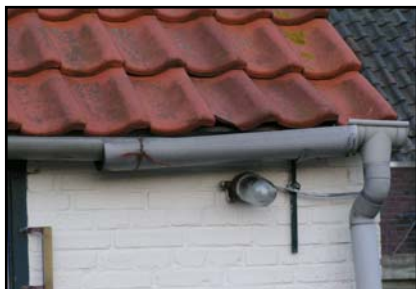
loodaansluitingen
Hwa

x			
o	zit los (hemelwater afvoer)		
o	Naast de voordeur is een pvc mastgoot aanwezig deze hangt los en is niet aangesloten. De overige dakvlakken zijn zonder dakgoten uitgevoerd.	1	230

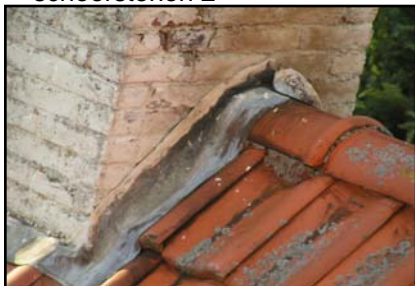
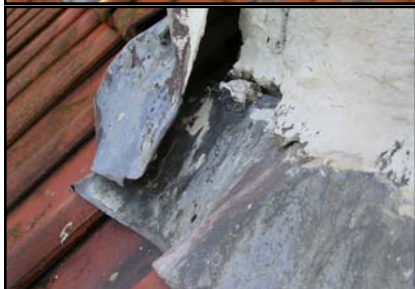
schoorstenen 2

v	De schoorsteen midden op de woning is boven het dak recent vernieuw. Hij vertoont nog wel lekkagesporen, waarschijnlijk van voor de reparatie. Lood is in goede conditie. Moet geveegd en nader geïnspecteerd, afh van de nadere toepassing.	1	40
---	--	---	----

o	De loodslabben bij de schoorsteen in de aanbouw zitten los en maar 1 cm in het metselwerk. Vocht doorslag is te verwachten, maar niet waargenomen. Hij moet geveegd worden.	1	270
x			
o	zie schoorstenen		
A.4 Brandveiligheid	o		
A.5 Ongedierte/zwam	m	1	500
A6 diversen		1	3500

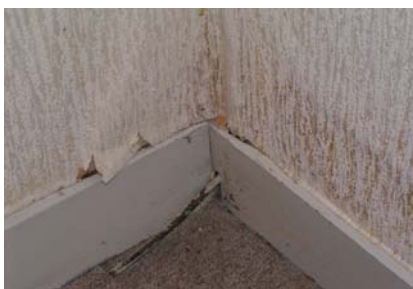
o	De woning is volledig ongeïsoleerd, deels steensmuur, deels halfsteens met asbest binnenbetimmering, deels ongeïsoleerde spouwmuur. Deels met binnen betimmering. In de hoeken van de kamers zitten vocht vlekken. Gehele woning de buitengevels betimmeren, isoleren en dampremmende laag aanbrengen.	1	3000
B1.2.2 scheuren afwerking voegwerk		v	zie metselwerk

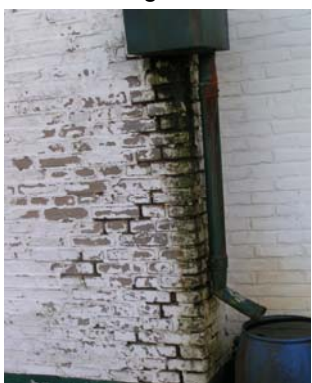
o	Behang is zwart en laat los		
		o	Het voegwerk is plaatselijk slecht in het trasraam, het onderste gedeelte van de muur (het blauw geschilderde deel). Dit moet hersteld worden. Aan de voorgevel in de hoek bij de kilkeper is het voegwerk slecht.	1	1000
B1.2.3 gemetselde borstwering		x

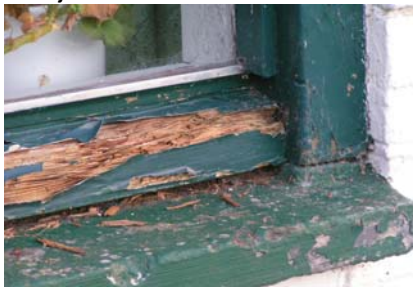
o	1 kozijn met dubbelglas de rest enkelglas		
beglazing		o	zie kozijnen		
vocht %		o	Enkelglas in rotte kozijnen		
kitwerk					
Ramen					
gangbaarheid		o	Het geheel is gammel		
hang en sluitwerk		o	zie hang en sluitwerk

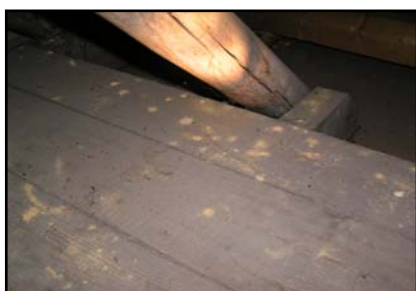
o	beplanking is deels aantasting door houtworm en is plaatselijk slecht, impregneren, slechte stukken vervangen en beplating (osb) er overheen aanbrengen, op 1 punt wat de balklaag te inspecteren, deze was in geringe mate door houtworm aangetast.	1	1150
ni			
o	impregneer kosten zijn opgenomen in A5		
	Ongedierte Zwam		
g			
g			
m			
o	hardboard betimmering		
g			
g			
m			
o	hardboard plafonds l.v.m. brand vervangen	1	1000
o	is niet opgenomen.		
m	Schilderwerk van binnenwerk is niet opgenomen		
m

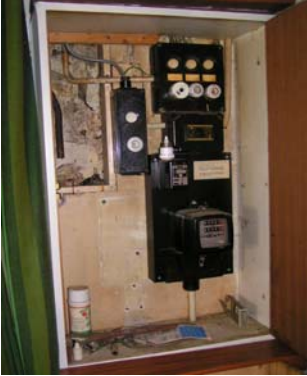
overig niet in kostenoverzicht opgenomen	W	toelichting	rep termijn 1/5	kosten indicatie excl BTW
Installatie				
Elektra				
meterkast	o	Er is jute bekabeling aangetroffen. De gehele elektrische installatie moet vervangen worden.

o	3 groepen met aardlek in trieste conditie		
aardlek	ni	aanwezig		
Verwarmings installatie	ni	3 gaskachels		
bouwjaar	ni			
service contract laatste beurt	ni			
rookgas afvoer	g	via rookgas kanalen.		
cv leidingen	x			
radiatorkranen	x			
lekkage/roest vorming	x			
Warmwatervoorziening	g	boiler		
overig				
in kostenoverzicht opgenomen				
onder Algemene bouwdelen Div A6				
carport				
schuur links	g	met astbest cement golfplaten gedekt. Constructief een goede schuur met damwand buiten beplating.		
schuur rechts	o	Het interieur is af en uitgeleefd.Het dak is waarschijnlijk met asbest vrije beplating gedekt. Dit moet nader onderzocht worden voor uitsluitel.
