Bouwkundig keuringsrapport

De wijde AA 1

Zwolle

dd 5 januari 2004

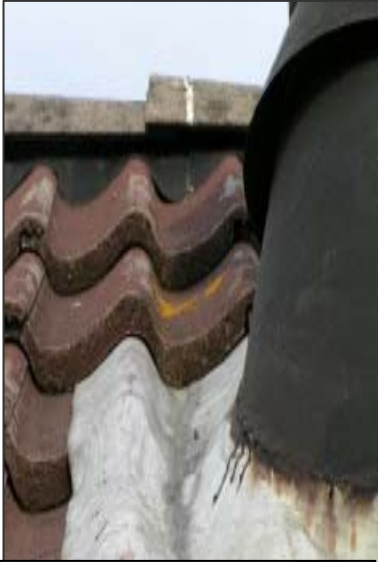
De lood aansluiting bij de openhaardpijp is oud en is niet professioneel gerepareerd. Binnen is geen lekkage te zien.

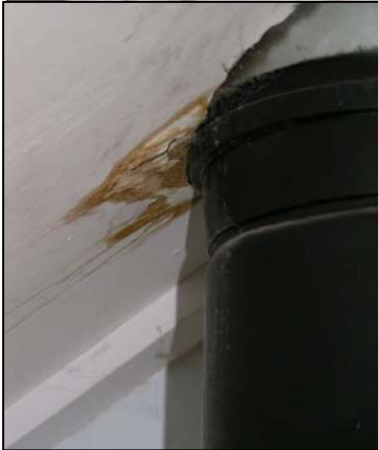
De schoorsteen doorvoer van de Cv vertoont lekkage sporen, dakbeschot is licht aangetast,

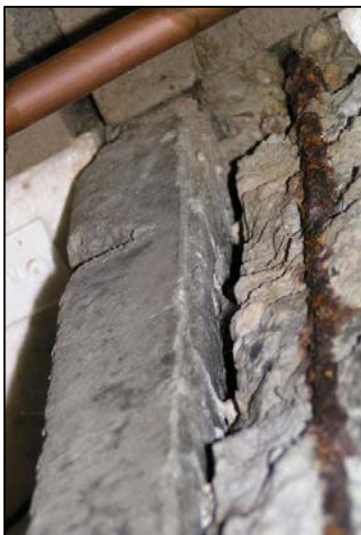
kwaaitaal vloer

enkele liggers van de bgg vloer onder de halvertonen betonrot	1	1000
m	er moet behangen worden		
g			
g			
g			
g			
m	de kozijnen zijn na aanbrengen nieuw hang en sluitwerk niet geveerd en vertonen kale plekken		
g			
g			
g			
g			
g			
g	er is verwarming aanwezig		
g	onderin de wc een kierende voeg bij aansluiting achterwand, vloer	1	50
g			
g			
g			
g			
g			
g	afzuigkap		
g	ventilator		
g	natuurlijk

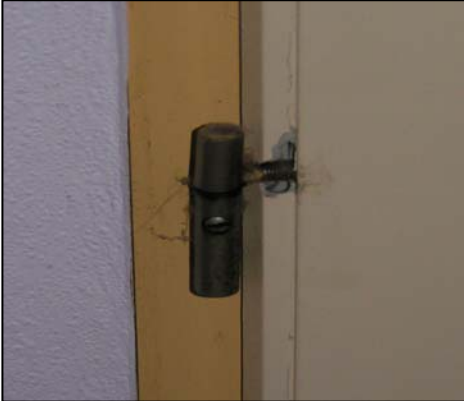
kitwerk	m	ramen moeten onderin opnieuw gekit, een esthetische kwestie		
Ramen				
gangbaarheid	g			
hang en sluitwerk	g			
beglazing	g			
vocht %	g			
kitwerk	g			
B2.2. Schilderwerk buiten	g			
kozijnen	g			
B.3 Vloer constructie				
doorbuiging	g			
Binnenwanden				
afwerking	g			
aansluitingen	g			
Binnendeuren				
gangbaarheid	g			
hang en sluitwerk	v	de deur naar de douche , scharnier zit los in de deur, is er uit gebarsten deur vervangen	1	225

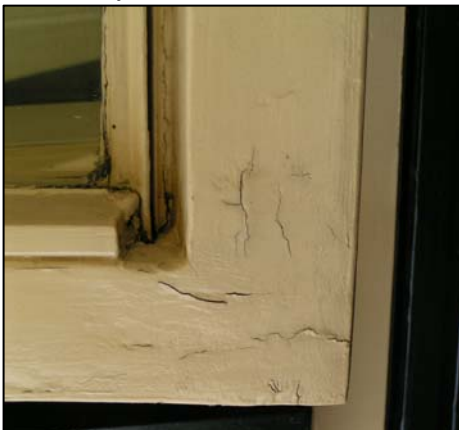
bouwlaag 2e verdieping	W	toelichting	rep termijn	kosten indicatie
B1.1 Betonwerk gevels				
lateien e.d.	x			
B1.2 metselwerk /gevels				
B1.2.1 optrekkend vocht	g			
zweten/uitslag	g			
metselwerk	g			
vochtdoorslag	g			
B1.2.2 scheuren				
afwerking	g			
voegwerk	g			
stukwerk	m	zie opm bij 1e verdieping		
B1.2.3 gemetselde borstwering	x			
B1.3 Metalen constructiedelen	x			
B.2.1.Kozijnen/ramen/deurenbuiten				
kozijnen	g			
beglazing	g			
vocht %	g			
kitwerk	g			
Ramen				
gangbaarheid	g			
hang en sluitwerk	g			
beglazing	g			
vocht %	g			
kitwerk	g			
deuren				
gangbaarheid	g			
hang en sluitwerk	g			
beglazing	g			
tochtwering	g			
plaatmateriaal/beschieting	g			
B2.2. Schilderwerk buiten				
kozijnen		Het raam aan de balkonzijde vertoont reparatie sporen en moet hersteld worden.	1	100

<p>balkonscheidingschot</p>  	<p>vertoont houtrot en ernstige blaarvorming</p>	<p>1</p>	<p>450</p>
<p>balkonrand</p>  	<p>Het verfwerk van de balkonrand is zeer slecht.</p>	<p>1</p>	<p>200</p>
