Bouwbedrijf:	Bouwenzo				Bouwbegeleidings rapport	
project	Project Zwolle				Datum	18-dec-17
adres woning	Bouwnummer 16				bouwnummer	0
Fam	Koper				parr inspecteur	
Bouw nr	opm:	1e melding	2e melding	datum gereed	opmerkingen	
16 Binnen	1	19-dec			De wcd naast het keukenblok in de woonkamer ontbreekt. (Is reeds doorgegeven aan de uitvoerder)	
	2	19-dec			Het lichtpunt op de overloop 1e verd zit niet op de juiste plaats, Deze zit nu midden voor de werkkast. Advies: omwisselen met de brandmelder mits dit is toegestaan	
	3	19-dec			In de douche hoek zit geen lichtpunt. Dit punt was reeds in behandeling	
	4	19-dec			De lichtsckelaars in slaapkamer 1 zitten 20 cm lager dan de overige schakelaars.	
	5	19-dec			Het dakraam zit op 2500 mm uit de woningscheidende gevel, d.w.z. hij zit 100 mm meer aan de zijde van de Assendorperstraat. Op tek staat 2400 mm	
16 Buiten	6	19-dec			De loodvanger op de uitbouw lijkt vrij laag te zitten. De uitvoerder kijkt dit na.

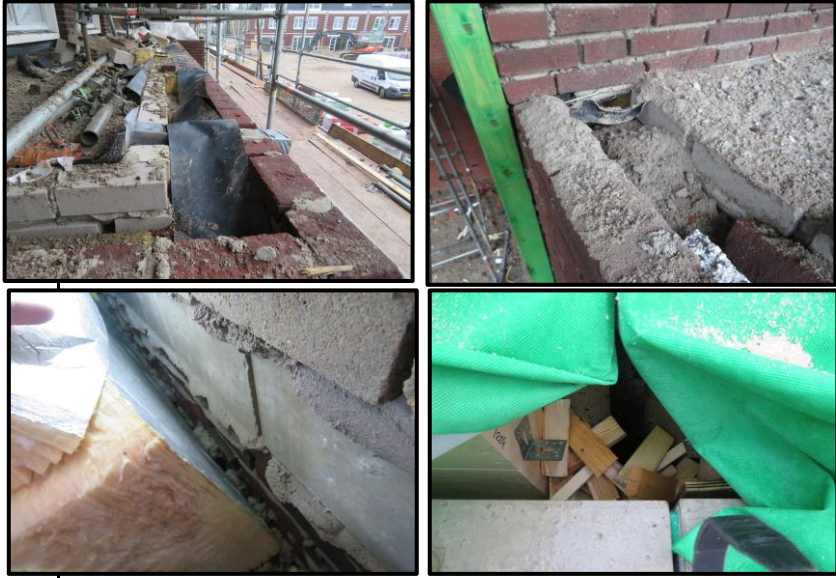
7	19-dec			<p>De spouw van de uitbouw is niet afgedekt en kan inwateren. Tevens ligt er veel rommel en specie op de isolatie. Bij de dakkapel voor ligt er tevens veel hout in de spouw op de isolatie. Tevens zit er valspectie tussen. Advies: de spouw tijdelijk afdichten en de rommel verwijderen.</p>

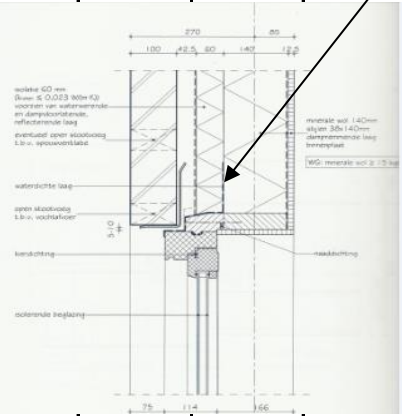
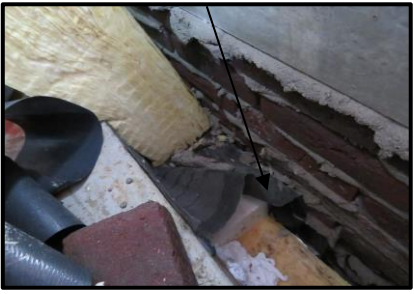
11	19-dec		<p>Boven de kozijnen is de waterkering geregeld met een waterkerende dampopen folie (dakfolie) Deze is waterkerend wanneer deze onder een helling ligt. Normaal gesproken wordt hier een lateislabbe gebruikt. Hier is een risico van lekkage. Advies: aannemer en folie leverancier dit detail op waterdichtheid laten garanderen. Mogelijk is hier een speciale folie voor gebruikt die hier wel geschikt voor is.</p>

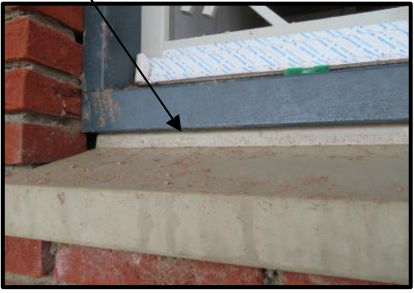
12	19-dec		<p>De betonnen onderdorpels zitten strak tegen het kozijn aan. Volgens Kvt 95 moet hier 5 mm ruimte zitten.</p>
