Bouwkundig keuringsrapport

De wijde AA 1

Zwolle

dd 5 januari 2004

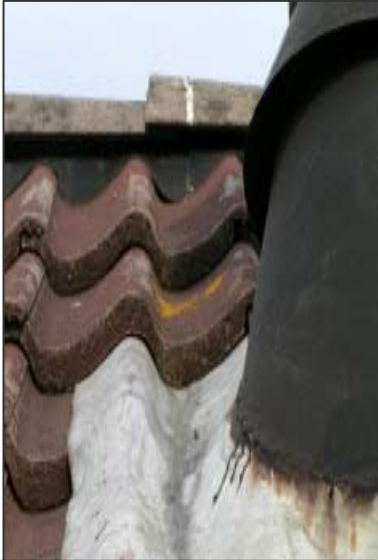
De lood aansluiting bij de openhaardpijp is oud en is niet professioneel gerepareerd. Binnen is geen lekkage te zien.

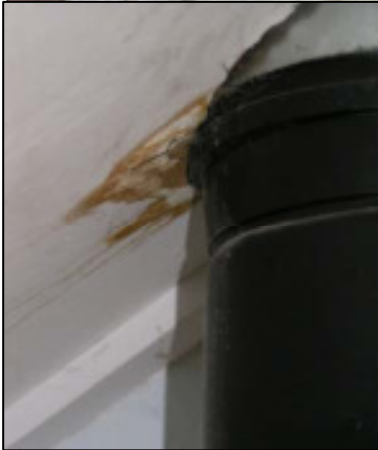
De schoorsteen doorvoer van de Cv vertoont lekkage sporen, dakbeschot is licht aangetast,

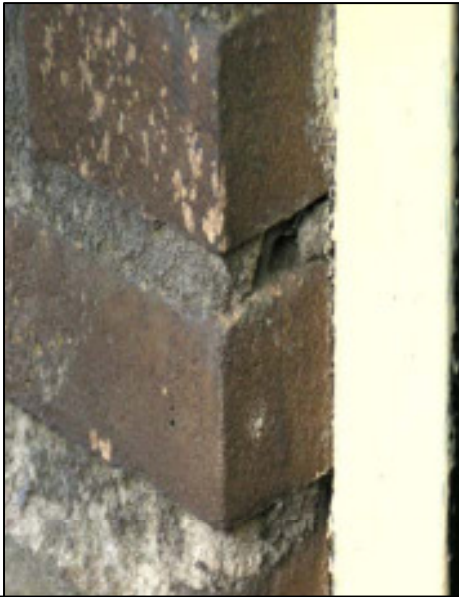
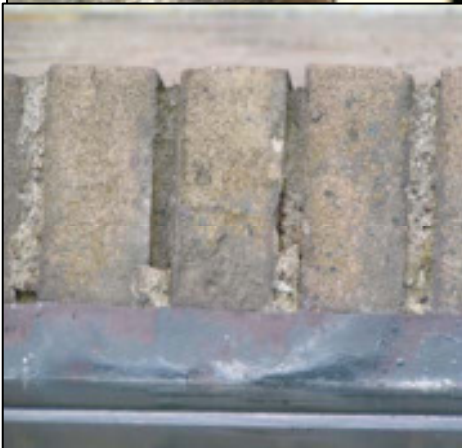
bouwlaag 1e verdieping	W	toelichting	rep termijn	kosten indicatie
B1.1 Betonwerk gevels				
lateien e.d.	x			
B1.2 metselwerk /gevels				
B1.2.1 optrekkend vocht	g			
zweten/uitslag	g			
metselwerk	g			
vochtdoorslag	g			
B1.2.2 scheuren				
afwerking	g			
voegwerk		Voegwerk boven bij balkon is slecht		
		Het voegwerk aan de tuinzijde is slecht		
B1.2.3 gemetselde borstwering	g			
B1.3 Metalen constructiedelen	x			
B.2.1.Kozijnen/ramen/deurenbuiten				
kozijnen	g			
beglazing	g			
vocht %	g

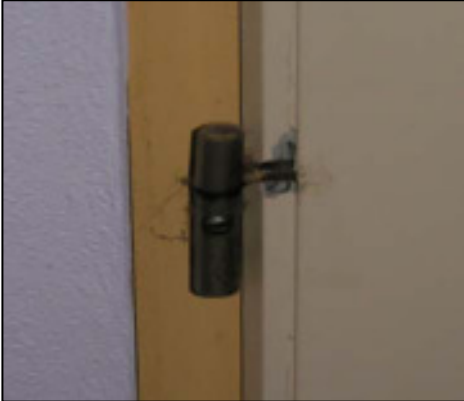
kitwerk	m	ramen moeten onderin opnieuw gekit, een esthetische kwestie		
Ramen				
gangbaarheid	g			
hang en sluitwerk	g			
beglazing	g			
vocht %	g			
kitwerk	g			
B2.2. Schilderwerk buiten	g			
kozijnen	g			
B.3 Vloer constructie				
doorbuiging	g			
Binnenwanden				
afwerking	g			
aansluitingen	g			
Binnendeuren				
gangbaarheid	g			
hang en sluitwerk	v	de deur naar de douche , scharnier zit los in de deur, is er uit gebarsten deur vervangen	1	225
