Bouwkundig keuringsrapport

Straat 1

Zwolle

dd 27 oktober 2004

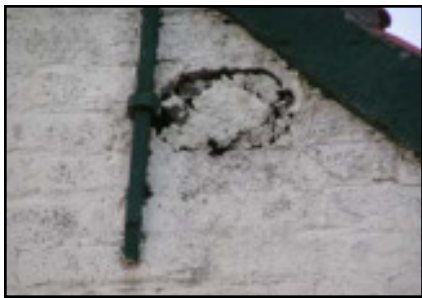
onderslagbalk/gordingfunctie	o	De hoofdliggers ter ondersteuning van de sporen liggen in de halfsteensbuitenmuur en zijn aan de uiteinden verrot moeten vervangen worden.	1	1900

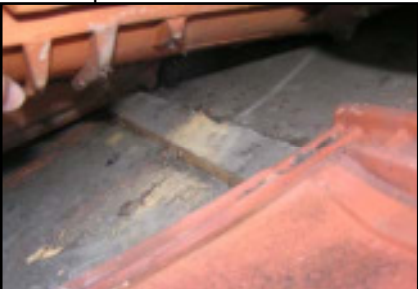
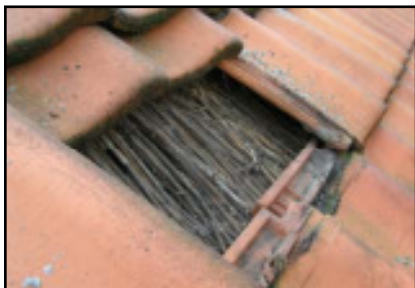
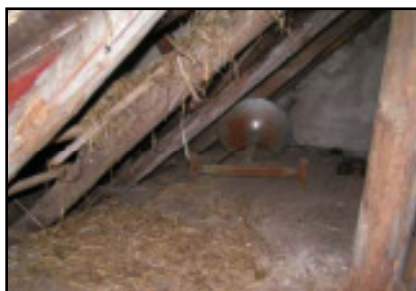
o	Bij 25 % van het dakvlak is geen beschot aanwezig maar oud riet. Het overige dakbeschot bestaat uit asbestcement platen		
0	Het gehele dak is ongeïsoleerd, plaatselijk zijn de nokvorsten van binnen uit te zien, in de aanbouw zijn resten van vogelnesten aanwezig. Dak isoleren d.m.v. nieuw dakbeschot.	1	6000
0	zijn niet aanwezig.

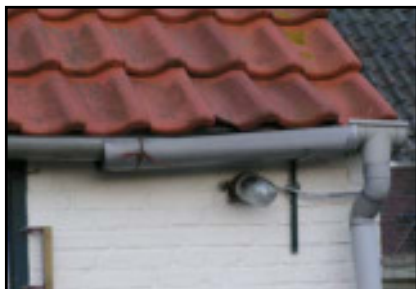
m	1 vorst is gebroken	1	20
g	Verbeterde hollandsepan, liggen hier en daar niet volledig in vlak, maar geen lekkage gesignaleerd. Bij de voorgevels zijn de verbinding met de topgevel aangesmeerd met specie, aan de achtergevel komt het dakvlak uit bij de gevel op een 1/2 pan. Geen fraaie constructie.		
x			
o	zit los (hemelwater afvoer)		
o	Naast de voordeur is een pvc mastgoot aanwezig deze hangt los en is niet aangesloten. De overige dakvlakken zijn zonder dakgoten uitgevoerd.	1	230

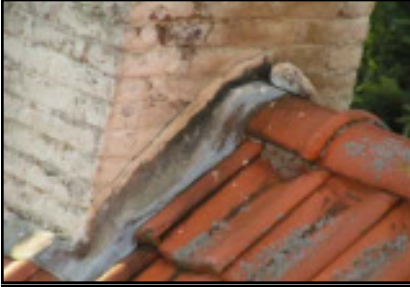
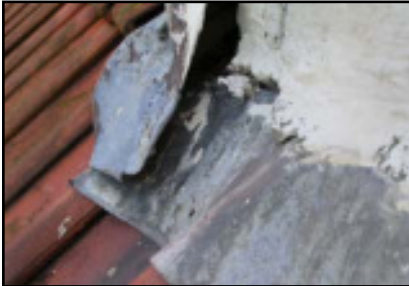
schoorstenen 2

o	De loodslabben bij de schoorsteen in de aanbouw zitten los en maar 1 cm in het metselwerk. Vocht doorslag is te verwachten, maar niet waargenomen. Hij moet geveegd worden.	1	270
x			
o	zie schoorstenen		
A.4 Brandveiligheid			
o	Nagenoeg het hele pand is van binnen met hardboard plafonds uitgerust. Het heeft een houten sporen kap en een houten verdiepingsvloer.		
A.5 Ongedierte/zwam			
m	De verdiepingsvloer is aangetast door houtworm. De beplanking en balken moeten geïmpregneerd worden. De kapconstructie is licht aangetast en moet behandeld worden. Bij de planlatten is tevens houtworm geconstateerd. (impregneer kosten)	1	500
A6 diversen			
	Het dakbeschot is uitgevoerd met asbest-cement platen. Op de verdieping ligt asbest zeil, in de voorkamer is een deel van een wand betimmerd met asbest. Indien er bedrijfsmatig verbouwd gaat worden moet dit gesaneerd worden.	1	3500

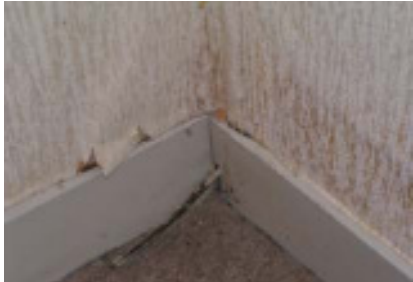
o	De woning is volledig ongeïsoleerd, deels steensmuur, deels halfsteens met asbest binnenbetimmering, deels ongeïsoleerde spouwmuur. Deels met binnen betimmering. In de hoeken van de kamers zitten vocht vlekken. Gehele woning de buitengevels betimmeren, isoleren en dampremmende laag aanbrengen.	1	3000
B1.2.2 scheuren afwerking voegwerk		v	zie metselwerk

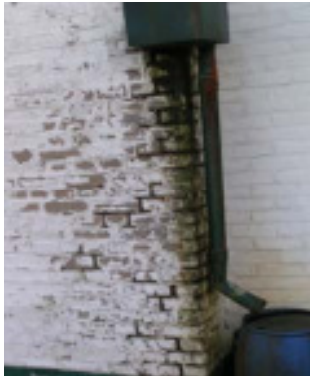
o	Behang is zwart en laat los		
		o	Het voegwerk is plaatselijk slecht in het trasraam, het onderste gedeelte van de muur (het blauw geschilderde deel). Dit moet hersteld worden. Aan de voorgevel in de hoek bij de kilkeper is het voegwerk slecht.	1	1000
B1.2.3 gemetselde borstwering		x

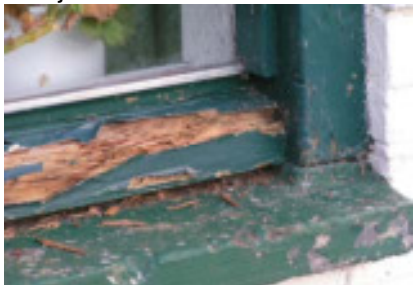
o	1 kozijn met dubbelglas de rest enkelglas		
beglazing		o	zie kozijnen		
vocht %		o	Enkelglas in rotte kozijnen		
kitwerk					
Ramen					
gangbaarheid		o	Het geheel is gammel		
hang en sluitwerk		o	zie hang en sluitwerk

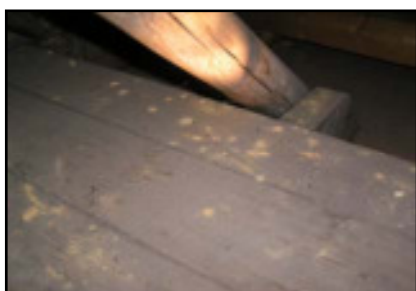
o	beplanking is deels aantasting door houtworm en is plaatselijk slecht, impregneren, slechte stukken vervangen en beplating (osb) er overheen aanbrengen, op 1 punt wat de balklaag te inspecteren, deze was in geringe mate door houtworm aangetast.	1	1150
ni			
o	impregneer kosten zijn opgenomen in A5		
	Ongedierte Zwam		
g			
g			
m			
o	hardboard betimmering		
g			
g			
m			
o	hardboard plafonds l.v.m. brand vervangen	1	1000
o	is niet opgenomen.		
m	Schilderwerk van binnenwerk is niet opgenomen		
m

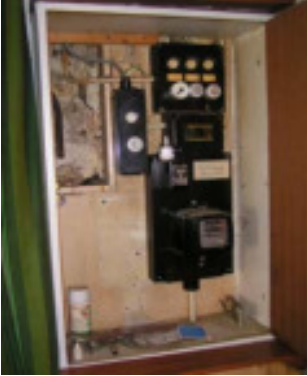
overig niet in kostenoverzicht opgenomen	W	toelichting	rep termijn 1/5	kosten indicatie excl BTW
Installatie				
Elektra	o	Er is jute bekabeling aangetroffen. De gehele elektrische installatie moet vervangen worden.		
meterkast	o	3 groepen met aardlek in trieste conditie
