Bouwbedrijf:	Bouwenzo				Bouwbegeleidings rapport	
project	Project Zwolle				Datum	18-dec-17
adres woning	Bouwnummer 16				bouwnummer	0
Fam	Koper				parr inspecteur	
Bouw nr	opm:	1e melding	2e melding	datum gereed	opmerkingen	
16 Binnen	1	19-dec			De wcd naast het keukenblok in de woonkamer ontbreekt. (Is reeds doorgegeven aan de uitvoerder)	
	2	19-dec			Het lichtpunt op de overloop 1e verd zit niet op de juiste plaats, Deze zit nu midden voor de werkkast. Advies: omwisselen met de brandmelder mits dit is toegestaan	
	3	19-dec			In de douche hoek zit geen lichtpunt. Dit punt was reeds in behandeling	
	4	19-dec			De lichtsakelaars in slaapkamer 1 zitten 20 cm lager dan de overige sakelaars.	
	5	19-dec			Het dakraam zit op 2500 mm uit de woningscheidende gevel, d.w.z. hij zit 100 mm meer aan de zijde van de Assendorperstraat. Op tek staat 2400 mm	
16 Buiten	6	19-dec			De loodvanger op de uitbouw lijkt vrij laag te zitten. De uitvoerder kijkt dit na.

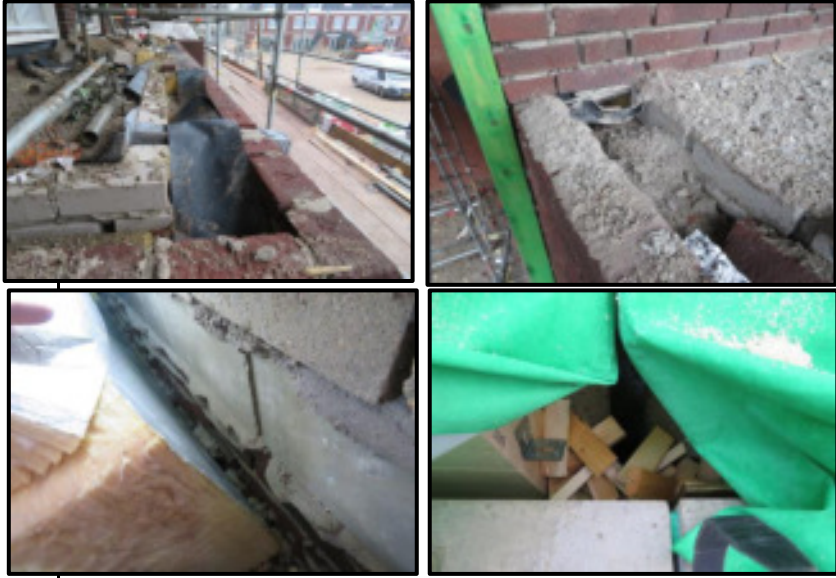
7	19-dec			<p>De spouw van de uitbouw is niet afgedekt en kan inwateren. Tevens ligt er veel rommel en specie op de isolatie. Bij de dakkapel voor ligt er tevens veel hout in de spouw op de isolatie. Tevens zit er valspectie tussen. Advies: de spouw tijdelijk afdichten en de rommel verwijderen.</p>

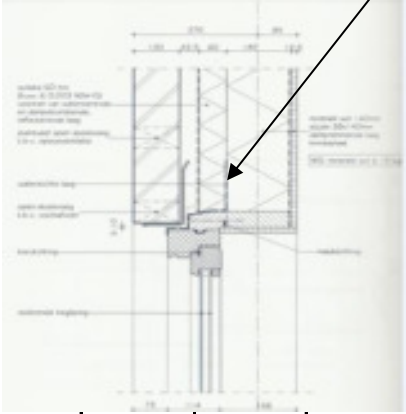
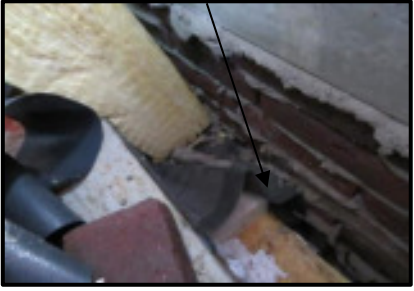
11	19-dec

<p>Boven de kozijnen is de waterkering geregeld met een waterkerende dampopen folie (dakfolie) Deze is waterkerend wanneer deze onder een helling ligt. Normaal gesproken wordt hier een lateislabbe gebruikt. Hier is een risico van lekkage. Advies: aannemer en folie leverancier dit detail op waterdichtheid laten garanderen. Mogelijk is hier een speciale folie voor gebruikt die hier wel geschikt voor is.</p>

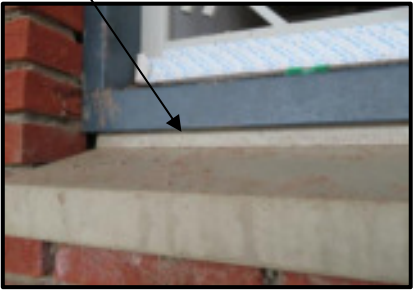
12	19-dec		<p>De betonnen onderdorpels zitten strak tegen het kozijn aan. Volgens Kvt 95 moet hier 5 mm ruimte zitten.</p>
