Bouwdelen nr 23	toelichting	par Zoeten	par Elsink	par Aan nemer
buitengevels woning voorgevel	geen scheurvorming			
	geen scheurvorming zichtbaar vanaf bgg			
achtergevel	geen scheurvorming			
terras achter	3 tegels hebben een barst

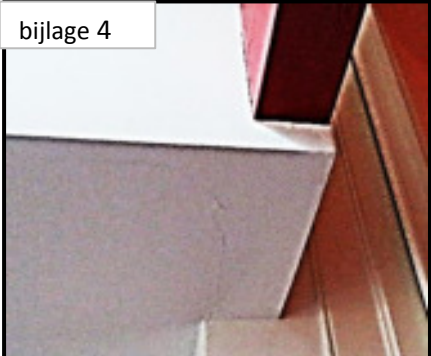
<p>bijlage 4</p>

<p>bijlage 3</p>			
Binnen ruimtes				
kelder wanden	geen scheurvorming			
lekkages	geen lekkages of vocht plekken in de wanden vloer of plafond.			
begane grond				
keuken	in de omtimmering van de afzuigkap zit rechts een scheur in de voorwand en in het plafond.

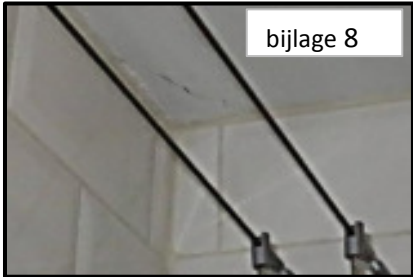
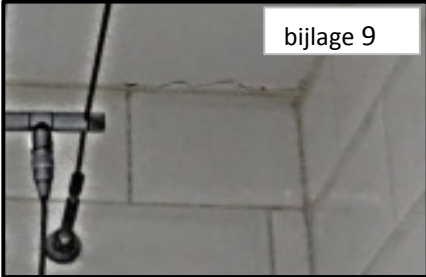
woonkamer wanden	geen scheuren			
woonkamer plafond	geen scheuren			
toilet	geen scheuren			
tussen verdieping				
badkamer	In de hoek rechts van de deur tegen de douche hoek aan zitten 2 scheuren in het plafond. 1 kleine diagonaal geschat 15 cm. 1 parallel aan de deur geschat 80 cm (niet op de foto zichtbaar en tegenover deze hoek zit tegen het plafond een beschadiging

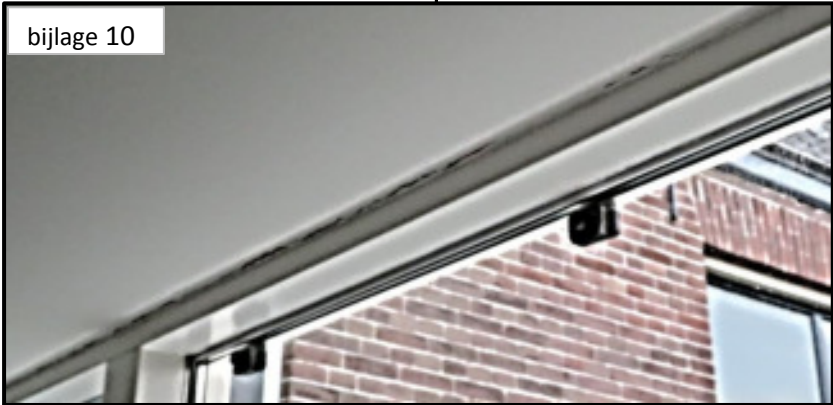
de kitvoeg bij de aansluiting kozijn plafond is gescheurd

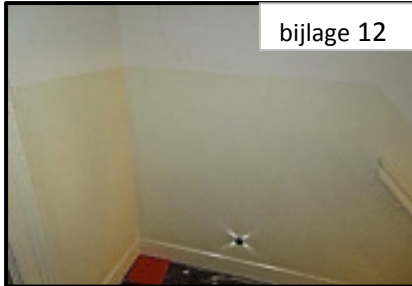
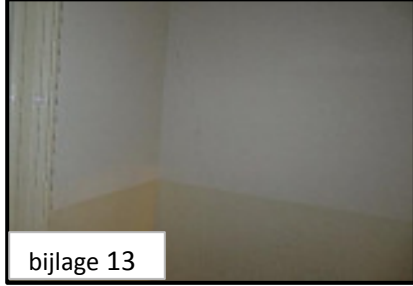
Er zijn geen lekkages van de badkamer			
1e verdieping				
woning scheidende wand	Op de overloop zitten 3 scheuren in de woningscheidende wand. Agv zetting van de aanbouw.

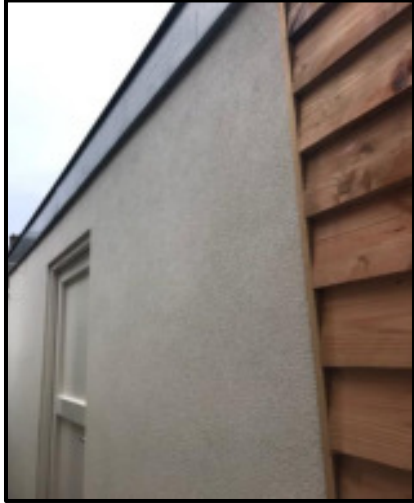
<p>Deze heeft geen scheuren en is onbeschadigd zie bijlages 16,17,18,19</p>
