Bouwkundig keuringsrapport

Straat 1

Zwolle

dd 27 oktober 2004

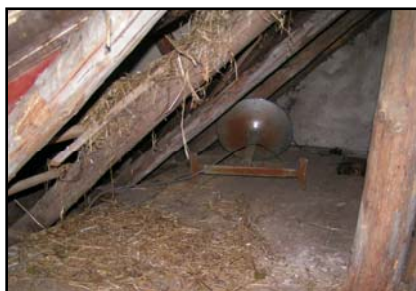
isolatie

o	Bij 25 % van het dakvlak is geen beschot aanwezig maar oud riet. Het overige dakbeschot bestaat uit asbestcement platen		
0	Het gehele dak is ongeïsoleerd, plaatselijk zijn de nokvorsten van binnen uit te zien, in de aanbouw zijn resten van vogelnesten aanwezig. Dak isoleren d.m.v. nieuw dakbeschot.	1	6000
0	zijn niet aanwezig.
