Bouwkundig keuringsrapport

De wijde AA 1

Zwolle

dd 5 januari 2004

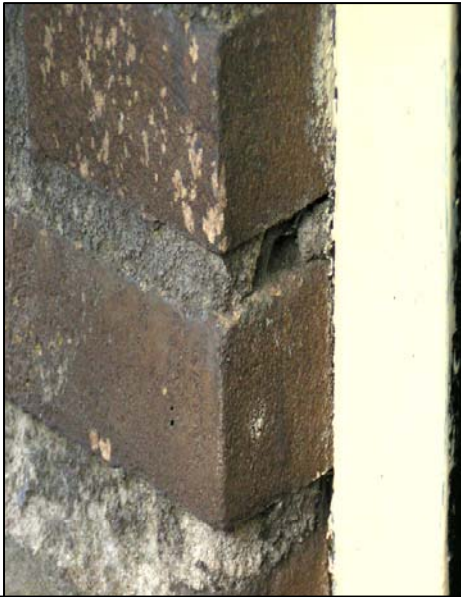
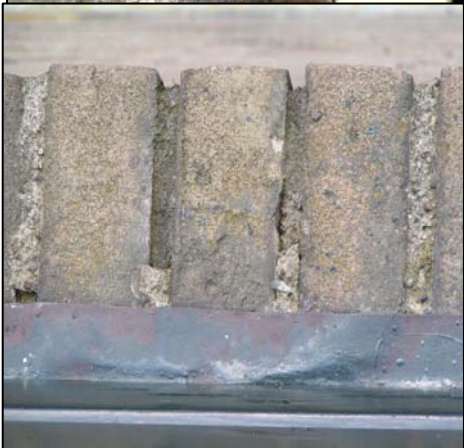
bouwlaag 1e verdieping	W	toelichting	rep termijn	kosten indicatie
B1.1 Betonwerk gevels				
lateien e.d.	x			
B1.2 metselwerk /gevels				
B1.2.1 optrekkend vocht	g			
zweten/uitslag	g			
metselwerk	g			
vochtdoorslag	g			
B1.2.2 scheuren				
afwerking	g			
voegwerk		Voegwerk boven bij balkon is slecht		
		Het voegwerk aan de tuinzijde is slecht		
B1.2.3 gemetselde borstwering	g			
B1.3 Metalen constructiedelen	x			
B.2.1.Kozijnen/ramen/deurenbuiten				
kozijnen	g			
beglazing	g			
vocht %	g

kitwerk	m	ramen moeten onderin opnieuw gekit, een esthetische kwestie		
Ramen				
gangbaarheid	g			
hang en sluitwerk	g			
beglazing	g			
vocht %	g			
kitwerk	g			
B2.2. Schilderwerk buiten	g			
kozijnen	g			
B.3 Vloer constructie				
doorbuiging	g			
Binnenwanden				
afwerking	g			
aansluitingen	g			
Binnendeuren				
gangbaarheid	g			
hang en sluitwerk	v	de deur naar de douche , scharnier zit los in de deur, is er uit gebarsten deur vervangen	1	225
